# **PARECER TÉCNICO CONCLUSIVO**

## **CENTRO DE APOIO DO TRIBUNAL REGIONAL ELEITORAL DE MINAS GERAIS**

**Rua Flor de Trigo nº. 20  
Jardim Filadélfia – Contagem/MG**

**Setembro | 2.019**

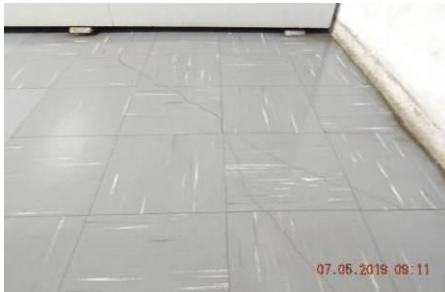
O.P.	LOCAL	LOCAL	IMAGEM	DESCRIÇÃO	INTERVENÇÃO
1	Circulação	PONTO 1 (9828)

Fissuras no piso  DIAGNÓSTICO Deformação natural da estrutura	Substituir as peças deterioradas/danificadas com demarcação da área de intervenção com disco de corte elétrico, remoção das partes deterioradas e assentamento de novas peças.  Área estimada = 0,5 m²
1	Corredor de acesso ao banheiro	PONTO 2 (9829)

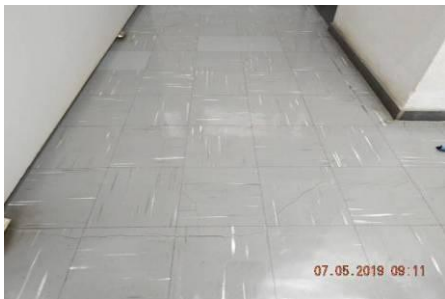
Fissuras no piso  DIAGNÓSTICO Deformação natural da estrutura	Substituir as peças deterioradas/danificadas com demarcação da área de intervenção com disco de corte elétrico, remoção das partes deterioradas e assentamento de novas peças.  Área estimada = 0,5 m²

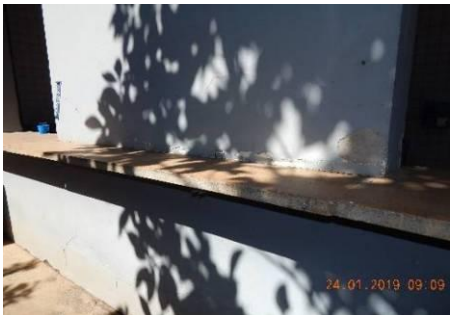
7	Fachada de fundos	PONTO 12 (7147)

Revestimento deteriorado  DIAGNÓSTICO Falha de estanqueidade do revestimento externos	Demarcar e remover até a alvenaria as partes soltas e deterioradas, restaurando o revestimento com aplicação de chapisco no traço 1:3 com aditivo promotor de aderência, tipo Bianco e de novo revestimento com argamassa industrializada, com acabamento final de pintura com tinta 100% acrílica com consumo de 250 gr/m² sobre fundo selador acrílico em uma demão.  Área = 2 m²
8	Fachada de fundos	PONTO 16 (7152)

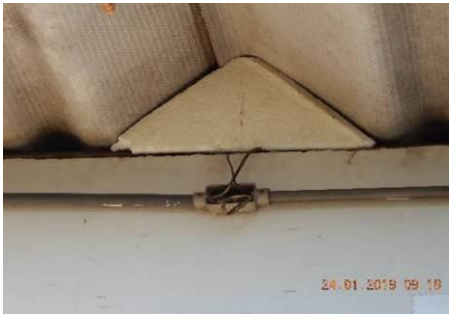
Falta de tampa em caixa de passagem  DIAGNÓSTICO Falha de manutenção	Instalar tampa 4" x 2" tipo condutele cega na caixa de passagem  Quantidade = 1 unidade
8	Fachada de fundos	PONTO 17 (7154)

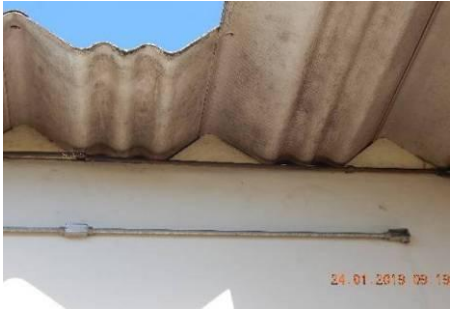
Falta de tampa em caixa de passagem  DIAGNÓSTICO Falha de manutenção	Instalar tampa 4" x 2" tipo condutele cega na caixa de passagem  Quantidade = 1 unidade  Instalar abraçadeira metálica tipo como de 3/4" para fixação do eletroduto.  Quantidade = 2 unidades

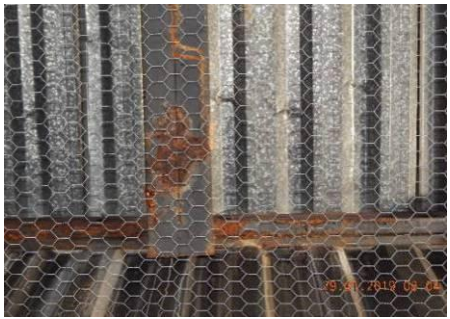
3	Telhado	Ponto 4 (7264)

Corrosão da estrutura metálica  DIAGNÓSTICO Falta de pintura anti corrosiva	Promover escovação para remoção da corrosão e aplicação de pintura protetora multifunção com consumo de 200 gr/m².
3	Primeiro pavimento	Ponto 5 (7266)

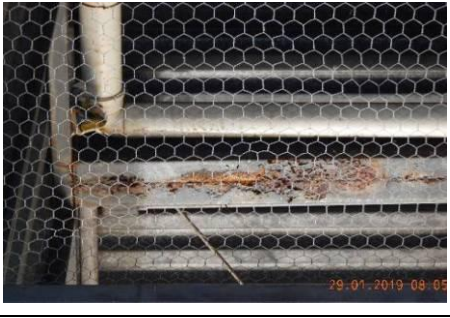
Corrosão da estrutura metálica  DIAGNÓSTICO Falta de pintura anti corrosiva	Promover escovação para remoção da corrosão e aplicação de pintura protetora multifunção com consumo de 200 gr/m².
3	Telhado	Ponto 6 (7269)

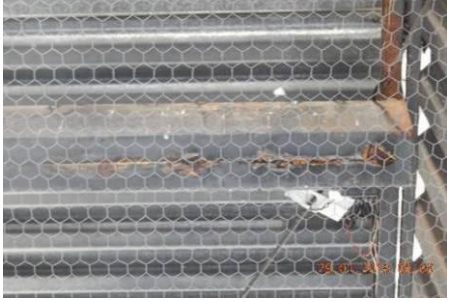
Corrosão superficial da estrutura metálica  DIAGNÓSTICO Falta de pintura anti corrosiva	Promover escovação para remoção da corrosão e aplicação de pintura protetora multifunção com consumo de 200 gr/m².

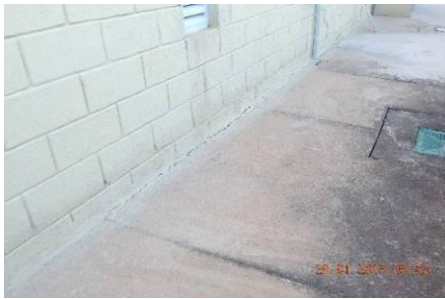
Dilatação entre alvenaria de vedação e laje de piso  DIAGNÓSTICO Falha de compactação do substrato	Promover abertura da fissura com espessura de 1 cm e profundidade de 2 cm, a limpeza do interior da fissura e calafetar com argamassa expansiva, tipo groute  Comprimento = 10 metros
3	Corredor Externo (Galpão das urnas)	Ponto 2 7394	 	Fissura horizontal na alvenaria de vedação  DIAGNÓSTICO Movimentação natural da edificação	Promover limpeza do interior da fissura com jato de ar comprimido e calafetar com silicone.  Comprimento = 600cm
