# **PARECER TÉCNICO CONCLUSIVO**

## **CENTRO DE APOIO DO TRIBUNAL REGIONAL ELEITORAL DE MINAS GERAIS**

**Rua Flor de Trigo nº. 20  
Jardim Filadélfia – Contagem/MG**

**Setembro | 2.019**

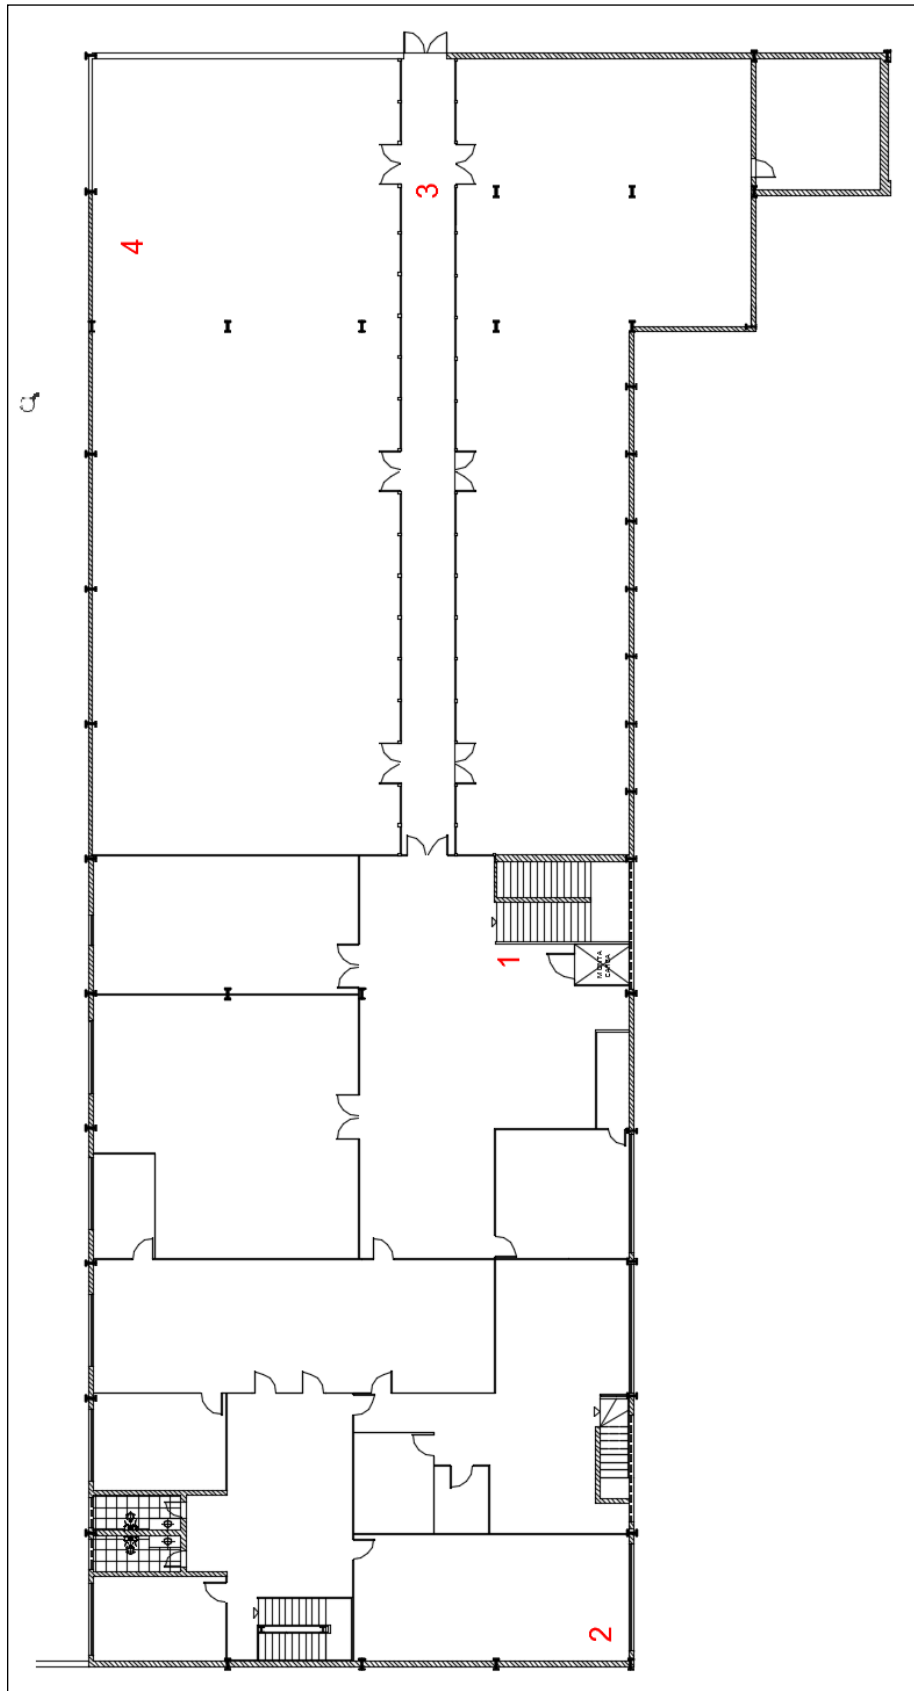
Croqui esquemático da localização das anomalias e falhas

O.P.	LOCAL	LOCAL	IMAGEM	DESCRIÇÃO/ DIAGNÓSTICO	INTERVENÇÃO
1	Almoxarifado 2º pavto.	Ponto 1 (7374)	 	Instalação elétrica fora de conformidade com a norma técnica NBR 5410  DIAGNÓSTICO Falha de execução	Promover a colocação dos condutores elétricos isolados dentro das eletrocalhas  Comprimento = 6 metros
2	Almoxarifado 2º pavto.	Ponto 2 (7382)	 	Infiltração  DIAGNÓSTICO Telha quebrada	Restaurar o acabamento do telhado com limpeza das superfícies das telhas, aplicação de massa tipo veda telha nas trincas e aplicação de faixa de manta asfáltica auto protegida com lâmina de alumínio aderida com adesivo asfáltico.  Comprimento = 30 metros

3	Almoxarifado 2º pavto.	Ponto 4 (7372)	 	Fissura inclinada  DIAGNÓSTICO Deformação natural da estrutura	Promover limpeza do interior da fissura com jato de ar comprimido e calafetar com silicone.  Comprimento = 450cm
3	Almoxarifado Térreo	Ponto 1 (7379)	 	Fissura vertical em alvenaria de vedação  DIAGNÓSTICO Deformação natural da estrutura	Promover limpeza do interior da fissura com jato de ar comprimido e calafetar com silicone.  Comprimento = 450cm
4	Almoxarifado 2º pavto.	Ponto 3 (7367)	 	Desgaste do piso de PVC  DIAGNÓSTICO Desgaste natural	Substituir as peças deterioradas/danificadas com demarcação da área de intervenção com disco de corte elétrico, remoção das partes deterioradas e assentamento de novas peças.  Área estimada = 8 m²

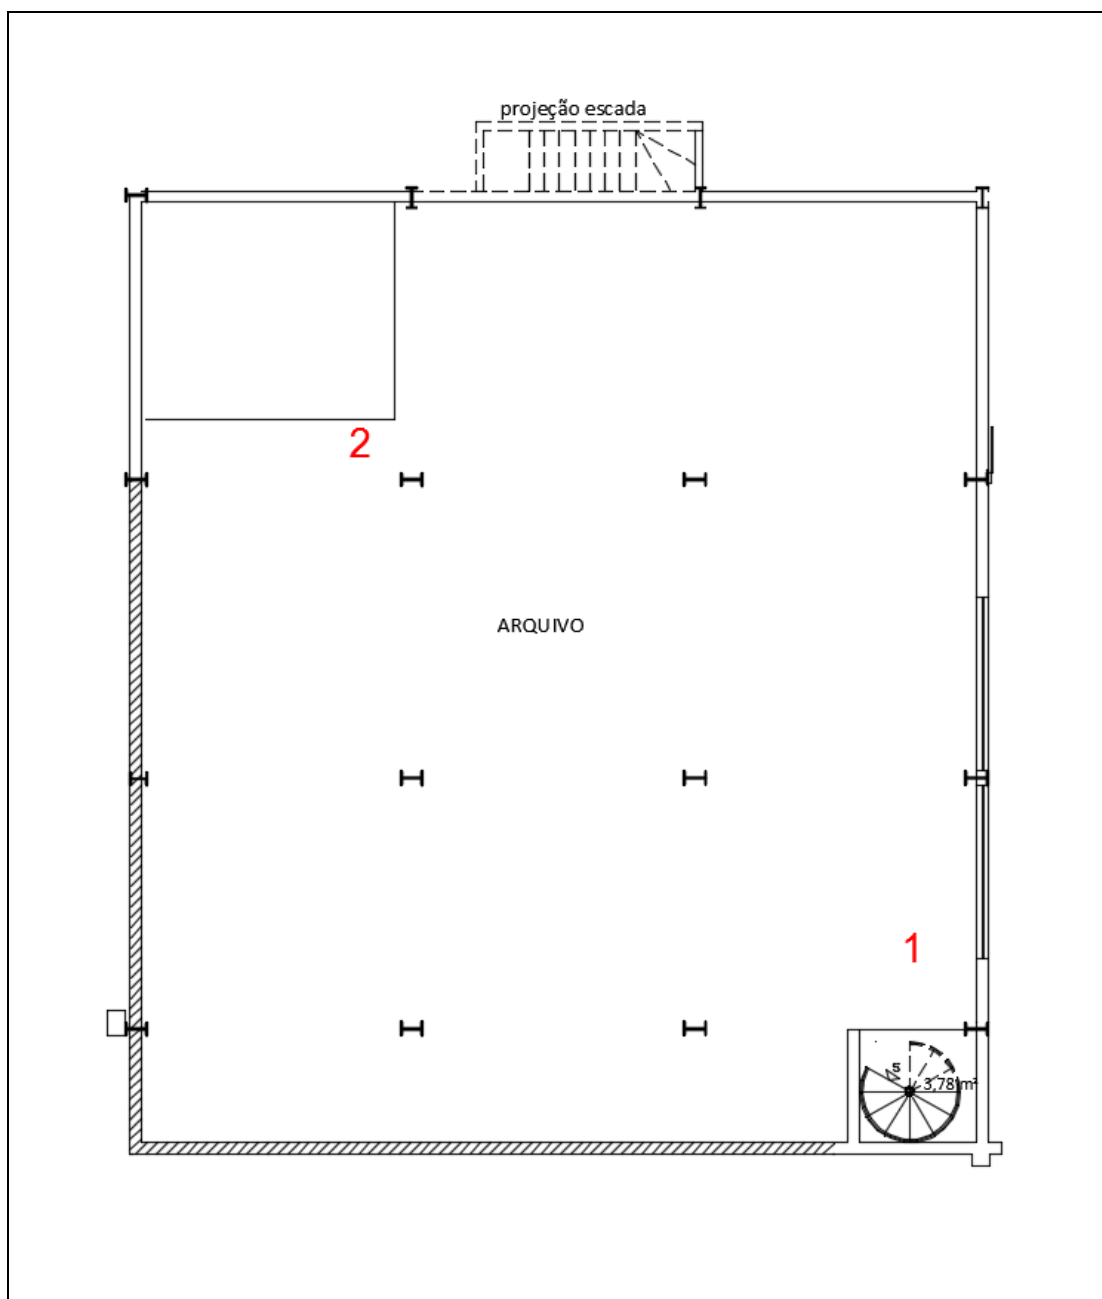
### Croqui esquemático da localização das anomalias e falhas

O.P.	LOCAL	LOCAL	IMAGEM	DESCRIÇÃO	INTERVENÇÃO
1	Circulação	PONTO 1 (9828)

Fissuras no piso  DIAGNÓSTICO Deformação natural da estrutura	Substituir as peças deterioradas/danificadas com demarcação da área de intervenção com disco de corte elétrico, remoção das partes deterioradas e assentamento de novas peças.  Área estimada = 0,5 m²
1	Corredor de acesso ao banheiro	PONTO 2 (9829)

Fissuras no piso  DIAGNÓSTICO Deformação natural da estrutura	Substituir as peças deterioradas/danificadas com demarcação da área de intervenção com disco de corte elétrico, remoção das partes deterioradas e assentamento de novas peças.  Área estimada = 0,5 m²

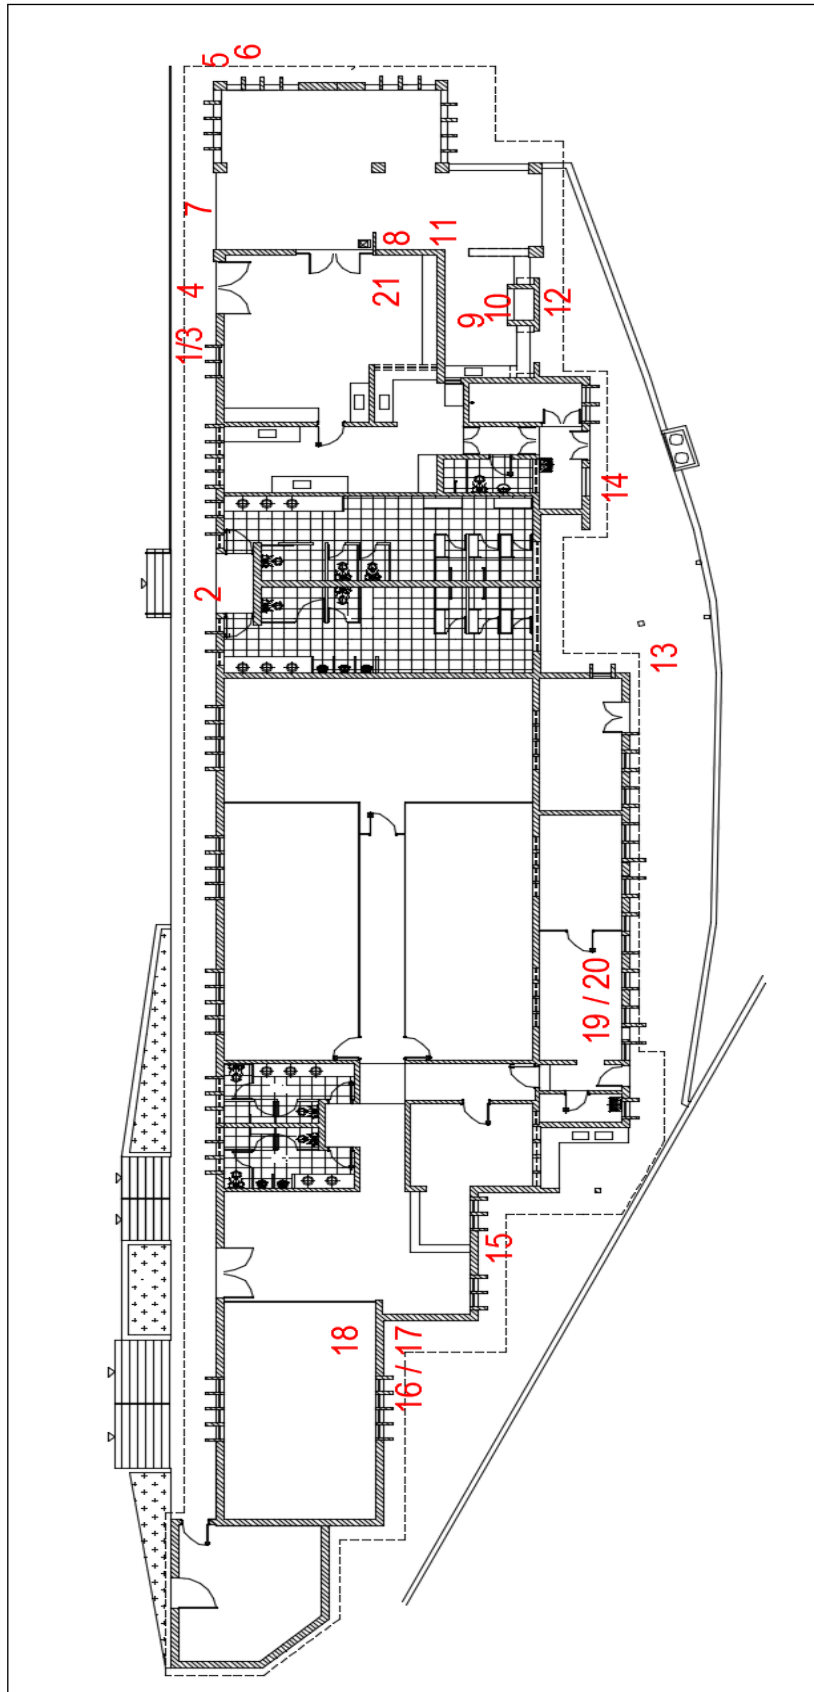
Croqui esquemático da localização das anomalias e falhas

O.P.	LOCAL	LOCAL	IMAGEM	DESCRIÇÃO	INTERVENÇÃO
1	Fachada frontal	PONTO 1 (7131)	 	Revestimento cerâmico faltando  DIAGNÓSTICO Falha de execução	Restaurar o revestimento com remoção das peças soltas e colocação de novas peças com uso de argamassa colante tipo III (consumo de 4kg/m²) com rejuntamento industrializado para área externa  Área = 0,12 m²
2	Cantina	PONTO 21 (7168)	 	Revestimento deteriorado  DIAGNÓSTICO Falha de estanqueidade do revestimento externos	Demarcar e remover até a alvenaria as partes soltas e deterioradas, restaurando o revestimento com aplicação de chapisco no traço 1:3 com aditivo promotor de aderência, tipo Bianco e de novo revestimento com argamassa industrializada, com acabamento final de pintura com tinta 100% acrílica com consumo de 250 gr/m² sobre fundo selador acrílico em uma demão.  Área = 1,5 m²
3	Telhado Lateral direita	PONTO 5 (7138)	 	Telhas quebradas  DIAGNÓSTICO Ação externa	Substituir a telha quebrada por nova, fixada com parafusos zincados próprios, na quantidade recomendada pelo fabricante da telha.  Quantidade = 1 telha

3	Telhado Lateral direita	PONTO 6 (7139)	 	Telhas quebradas DIAGNÓSTICO Ação externa	Substituir a telha quebrada por nova, fixada com parafusos zincados próprios, na quantidade recomendada pelo fabricante da telha.  Quantidade = 1 telha
3	Telhado	(7164)	 	Telhas quebradas e trincadas DIAGNÓSTICO Ação externa	Restaurar telhas trincadas com limpeza das superfícies adjacentes a trinca em faixa de 10 cm, aplicação de massa tipo veda telha nas e de faixa de manta asfáltica auto protegida com lâmina de alumínio aderida com adesivo asfáltico.  Comprimento = 40 metros
3	Telhado	(7166)	 	Telhas quebradas e trincadas DIAGNÓSTICO Ação externa

3	Telhado	(7165)	 	<p>Telhas quebradas e trincadas</p> <p>DIAGNÓSTICO Ação externa</p>	<p>Substituir telhas quebradas por novas fixadas com parafusos galvanizados</p> <p>Quantidade = 5 telhas</p>
4	Corredor externo frontal	PONTO 4 (7134)	 	<p>Deformações e fissuras no piso</p> <p>DIAGNÓSTICO Falha de compactação do substrato</p>	<p>Substituir o cimentado do calçamento por laje de concreto de Fck = 25 MPa e 6 cm de espessura, armado com tela soldada Q-92 com nivelamento do substrato com aterro compactação.</p> <p>Área = 5 m<sup>2</sup></p>
4	Varanda Lateral direita	PONTO 8 (7142)	 	<p>Base de pilar de concreto deteriorado por oxidação de armadura</p> <p>DIAGNÓSTICO Insuficiência de cobertura/umidade</p>	<p>Restaurar o concreto e revestimentos (Ver desenhos de detalhamento de restauração estrutural)</p> <p>Área = 0,05 m<sup>2</sup></p>

4	Varanda Lateral direita	PONTO 11 (7144)	 	Piso danificado DIAGNÓSTICO Ação externa	Substituir as peças deterioradas/danificadas com demarcação da área de intervenção com disco de corte elétrico, remoção das partes deterioradas e assentamento de novas peças com argamassa colante tipo III com consumo de 4kg/m².  Área = 1,20 m²
5	Fachada frontal	PONTO 3 (7133)	 	Revestimento cerâmico quebrado DIAGNÓSTICO Ação externa	Restaurar o revestimento com remoção das peças soltas e colocação de novas peças com uso de argamassa colante tipo III (consumo de 4kg/m²) com rejuntamento industrializado para área externa  Área = 0,02 m²
6	Fachada frontal	PONTO 2 (7132)	 	Revestimento cerâmico faltando DIAGNÓSTICO Ação externa	Restaurar o revestimento com remoção das peças soltas e colocação de novas peças com uso de argamassa colante tipo III (consumo de 4kg/m²) com rejuntamento industrializado para área externa  Área = 0,08 m²

7	Copa	PONTO 19 (7162)	 	Revestimento deteriorado  DIAGNÓSTICO Falha de estanqueidade do revestimento externos	Demarcar e remover até a alvenaria as partes soltas e deterioradas, restaurando o revestimento com aplicação de chapisco no traço 1:3 com aditivo promotor de aderência, tipo Bianco e de novo revestimento com argamassa industrializada, com acabamento final de pintura com tinta 100% acrílica com consumo de 250 gr/m² sobre fundo selador acrílico em uma demão.  Área = 2 m²
7	Copa	PONTO 20 (7163)	 	Revestimento deteriorado  DIAGNÓSTICO Falha de estanqueidade do revestimento externos	Demarcar e remover até a alvenaria as partes soltas e deterioradas, restaurando o revestimento com aplicação de chapisco no traço 1:3 com aditivo promotor de aderência, tipo Bianco e de novo revestimento com argamassa industrializada, com acabamento final de pintura com tinta 100% acrílica com consumo de 250 gr/m² sobre fundo selador acrílico em uma demão.  Área = 1,5 m²

7	Fachada de fundos	PONTO 13 (7148)	 	Revestimento deteriorado  DIAGNÓSTICO Falha de estanqueidade do revestimento externos	<p>Demarcar e remover até a alvenaria as partes soltas e deterioradas, restaurando o revestimento com aplicação de chapisco no traço 1:3 com aditivo promotor de aderência, tipo Bianco e de novo revestimento com argamassa industrializada, com acabamento final de pintura com tinta 100% acrílica com consumo de 250 gr/m² sobre fundo selador acrílico em uma demão.</p> <p>Área = 25 m²</p>
7	Fachada de fundos	PONTO 14 (7149)	 	Revestimento deteriorado  DIAGNÓSTICO Falha de estanqueidade do revestimento externos	
7	Fachada de fundos	PONTO 15 (7151)	 	Revestimento deteriorado  DIAGNÓSTICO Falha de estanqueidade do revestimento externos

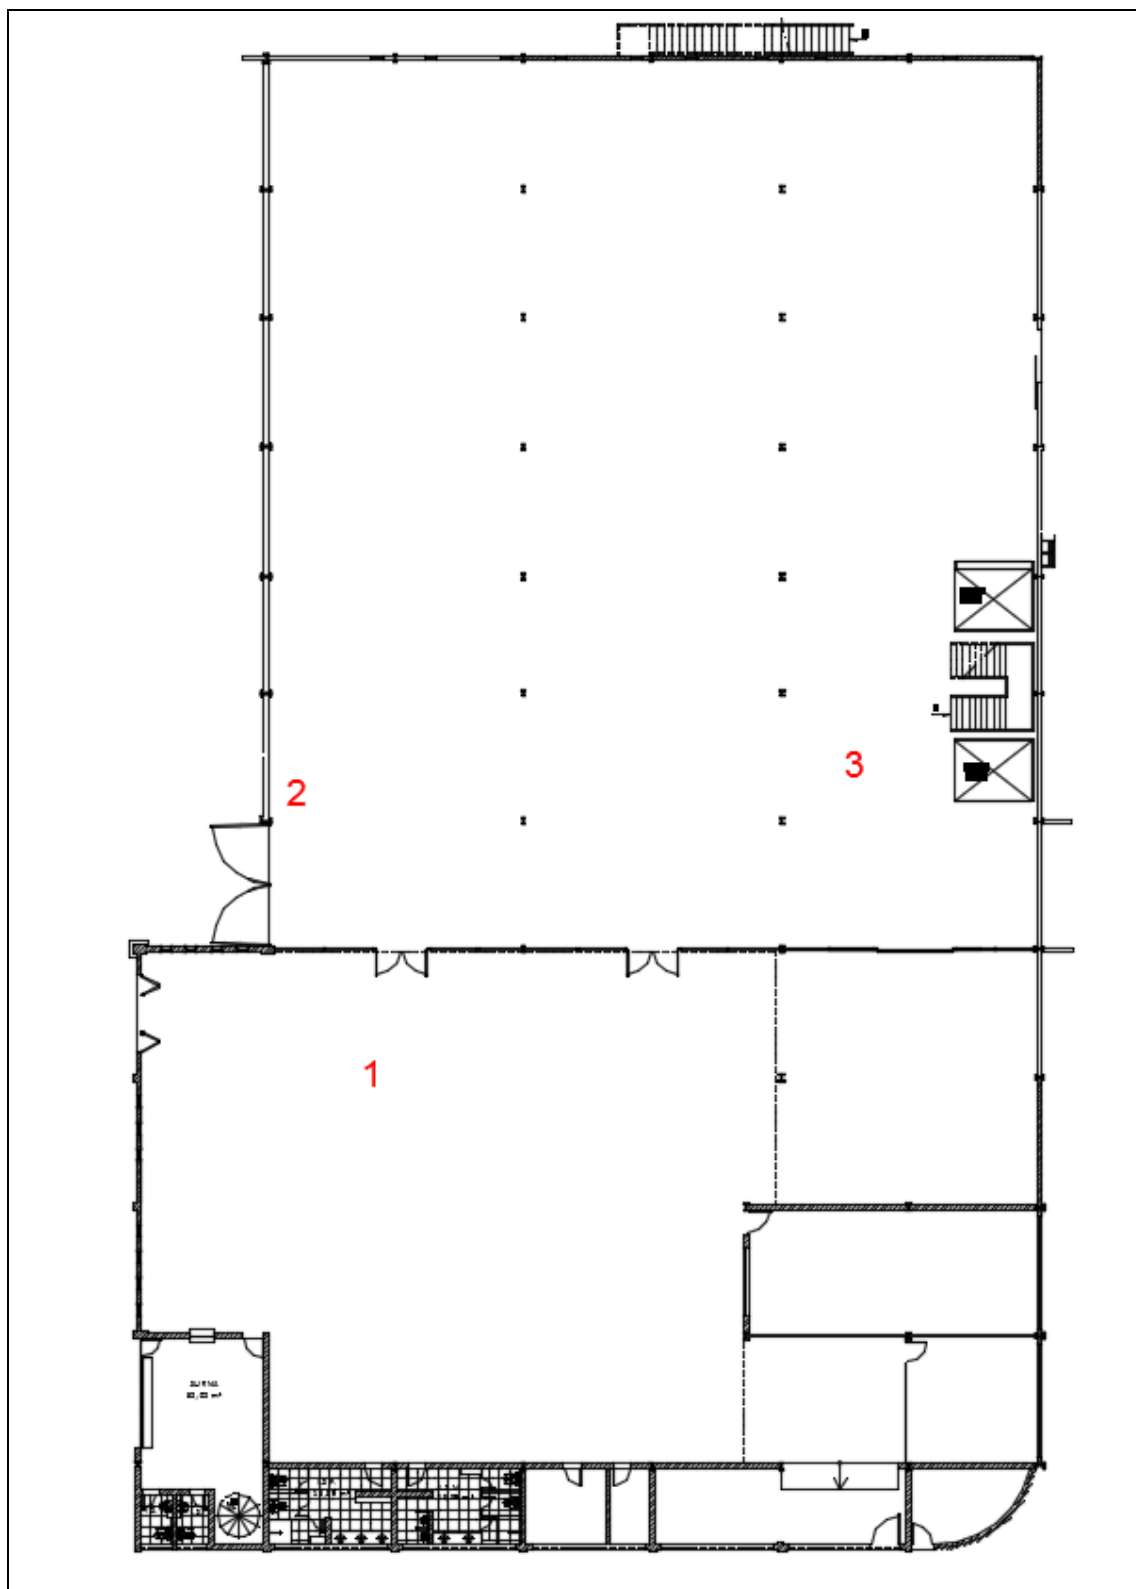
## CROQUI ESQUEMÁTICO DA LOCALIZAÇÃO DAS ANOMALIAS E FALHAS GALPÃO DAS URNAS - TÉRREO

O.P.	LOCAL	FOTO	IMAGEM	DESCRIÇÃO	INTERVENÇÃO
1	Segundo pavimento	Ponto1 (7356)	 	Instalação elétrica fora de conformidade com a norma técnica NBR 5410  DIAGNÓSTICO Falha de manutenção	Instalar tampas 4" x 2" tipo condutele cega nas caixas de passagem  Quantidade = 3 peças  Promover a fixação com utilização de parafuso e bucha 8 de caixa de passagem  Quantidade = 1 peça
1	Segundo pavimento	Ponto 2 (7357)	 	Instalação elétrica fora de conformidade com a norma técnica NBR 5410  DIAGNÓSTICO Falha de manutenção	Promover o levantamento e a revisão das instalações elétricas com adequação das mesmas a norma técnica NBR 5410  Quantidade = Indeterminada
2	Térreo	Ponto 1 (7297)	 	Piso deformado  DIAGNÓSTICO Falha de compactação ed substrato e inexistência de armadura no piso	Ver projeto de recuperação estrutural

3	Térreo	Geral (7324)	 	Corrosão superficial nos elementos da estrutura metálica  DIAGNÓSTICO Falta de pintura anti corrosiva	Promover escovação para remoção da corrosão e aplicação de pintura protetora multifunção com consumo de 200 gr/m².
4	2º pavto.	Telhado (7365)	 	Corrosão em elementos da treliça metálica  DIAGNÓSTICO Falta de pintura anti corrosiva	Promover escovação para remoção da corrosão e aplicação de pintura protetora multifunção com consumo de 200 gr/m².
5	Térreo	Ponto 2 (7340)	 	Fissura inclinada em alvenaria de vedação  DIAGNÓSTICO Deformação natural da estrutura	Promover limpeza do interior da fissura com jato de ar comprimido e calafetar com silicone.  Comprimento = 350 cm

6	Térreo	Ponto 3 (7350)	  A photograph showing a wide, irregular crack in a light-colored concrete floor. The crack runs diagonally across the frame. In the background, there are wooden pallets and some construction materials. A timestamp '29.01.2019 09:22' is visible in the bottom right corner of the image.	Fissura no piso  DIAGNÓSTICO Deformação natural da estrutural	Substituir as peças deterioradas/danificadas com demarcação da área de intervenção com disco de corte elétrico, remoção das partes deterioradas e assentamento de novas peças.  Área estimada = 2,0 m²
6	2º pavto.	Ponto 3 (7301)	  A photograph showing a vertical crack in a white-painted masonry wall. The crack is located near a window frame and some black pipes running vertically along the wall. A timestamp '29.01.2019 09:38' is visible in the bottom right corner of the image.	Fissura na alvenaria  DIAGNÓSTICO Movimentação natural da edificação	Promover limpeza do interior da fissura com jato de ar comprimido e calafetar com silicone.  Comprimento = 300cm

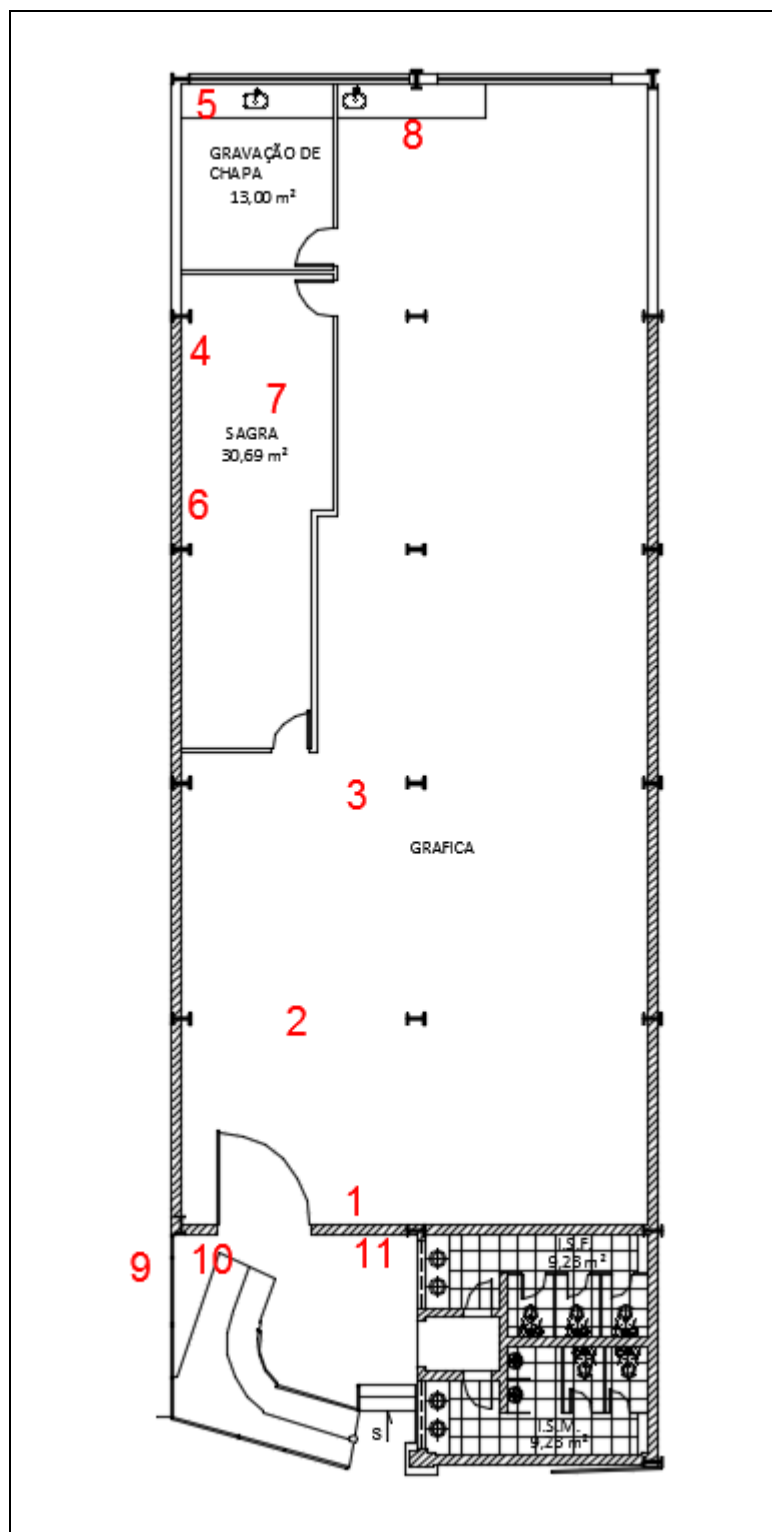
Croqui esquemático da localização das anomalias e falhas

O.P.	LOCAL	FOTO	IMAGEM	DESCRIÇÃO	INTERVENÇÃO
1	Sala de máquinas	Ponto 1 (7176)	 	Instalação elétrica fora de conformidade técnica  DIAGNÓSTICO Falha de manutenção	Promover a instalação de calha de PVC para passagem dos condutores elétricos e instalar tampa Ceg 4" x 2" tipo condutele na caixa de passagem  Quantidade de calha = 60 cm Tampa de caixa = 1 unidade
2	Sala de máquinas	Ponto 2 (7174)	 	Deformação no piso  DIAGNÓSTICO Falha de compactação do substrato e inexistência de armadura na laje do piso	Elaborar projeto de laje de piso tipo radier para substituição da laje de piso existente em concreto simples por laje de concreto armado com capacidade adequada ao peso dos equipamentos instalados no local, devendo ser previsto nivelamento do substrato com aterro compactado.  Área = 198 m²
2	Sala de máquinas	Ponto 3 (7175)	 	Deformação no piso  DIAGNÓSTICO Falha de compactação do substrato e inexistência de armadura na laje do piso

3	Sala de máquinas	Ponto 1 (7176)	 	<p>Fissura em alvenaria de vedação</p> <p>DIAGNÓSTICO</p> <p>Movimentação natural da estrutura</p>	<p>Promover limpeza do interior da fissura com jato de ar comprimido e calafetar com silicone.</p> <p>Comprimento = 400 cm</p> <p>Acompanhar eventual evolução</p>
3	SAGRA	Ponto 4 (7181)	 	<p>Fissura em alvenaria de vedação</p> <p>DIAGNÓSTICO</p> <p>Movimentação natural da estrutura</p>	<p>Promover limpeza do interior da fissura com jato de ar comprimido e calafetar com silicone.</p> <p>Comprimento = 450 cm</p>
3	SAGRA	Ponto 5 (7182)	 	<p>Fissura em alvenaria de vedação</p> <p>DIAGNÓSTICO</p> <p>Movimentação natural da estrutura</p>	<p>Promover abertura da fissura com espessura de 1 cm e profundidade de 2 cm, a limpeza do interior da fissura e calafetar com argamassa expansiva, tipo groute.</p> <p>Acompanhar eventual evolução</p>

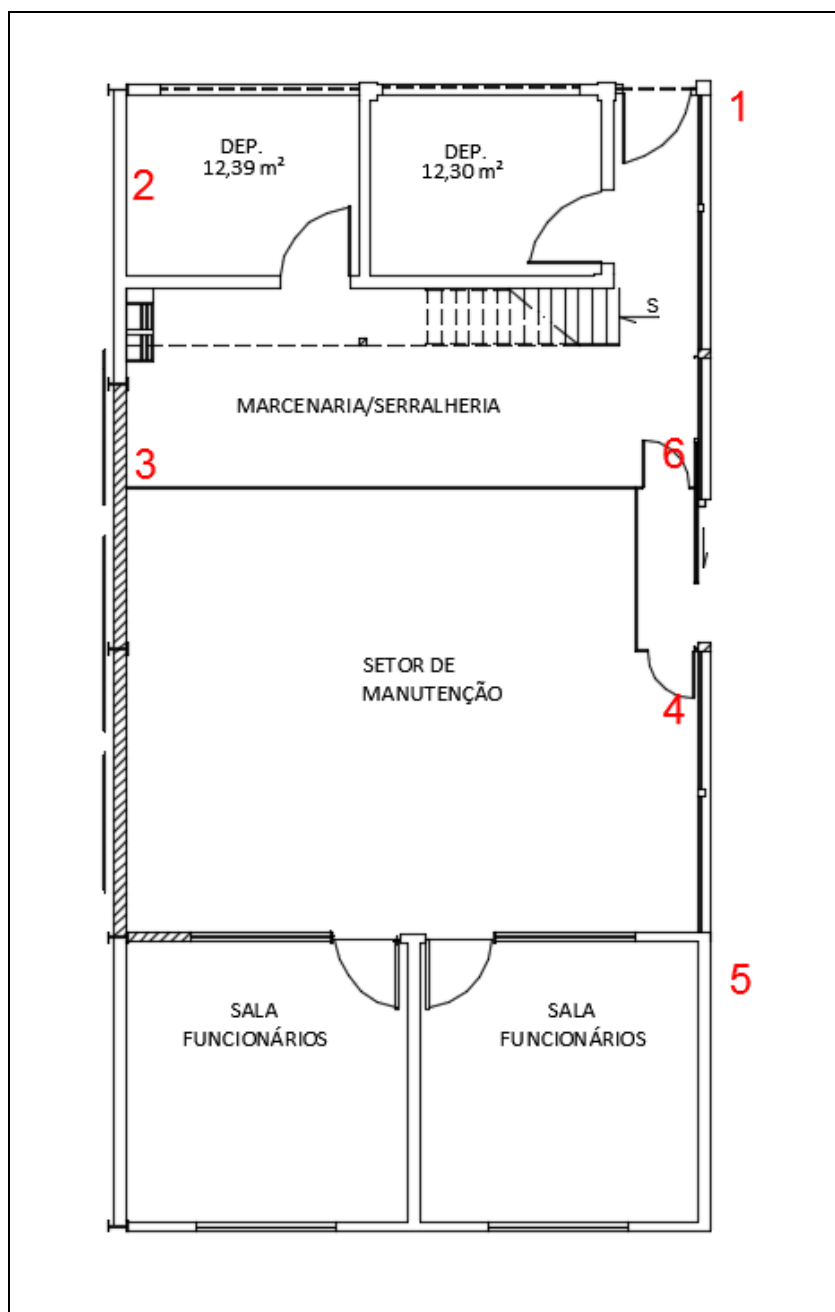
Croqui esquemático da localização das anomalias e falhas

O.P.	LOCAL	FOTO	IMAGEM	DESCRIÇÃO	INTERVENÇÃO
1	Telhado	Ponto 1 (7271)	 	Corrosão da estrutura metálica com perda significativa de espessura  DIAGNÓSTICO Umidade	Promover reforço da peça deteriorada com complementação por solda  Comprimento = 1 metros  Promover escovação para remoção da corrosão e aplicação de pintura protetora multifunção com consumo de 200 gr/m².
2	Depósito	Ponto 2 (7273)	 	Instalação elétrica fora de conformidade com a norma técnica NBR 5410  DIAGNÓSTICO Falha de manutenção	Promover a instalação de eletroduto rígido e a passagem dos condutores em eletrodutos rígidos  Comprimento = 6 metros
3	Telhado	Ponto 3 (7263)	 	Corrosão superficial da estrutura metálica  DIAGNÓSTICO Falta de pintura anti corrosiva	Promover escovação para remoção da corrosão e aplicação de pintura protetora multifunção com consumo de 200 gr/m².

3	Telhado	Ponto 4 (7264)

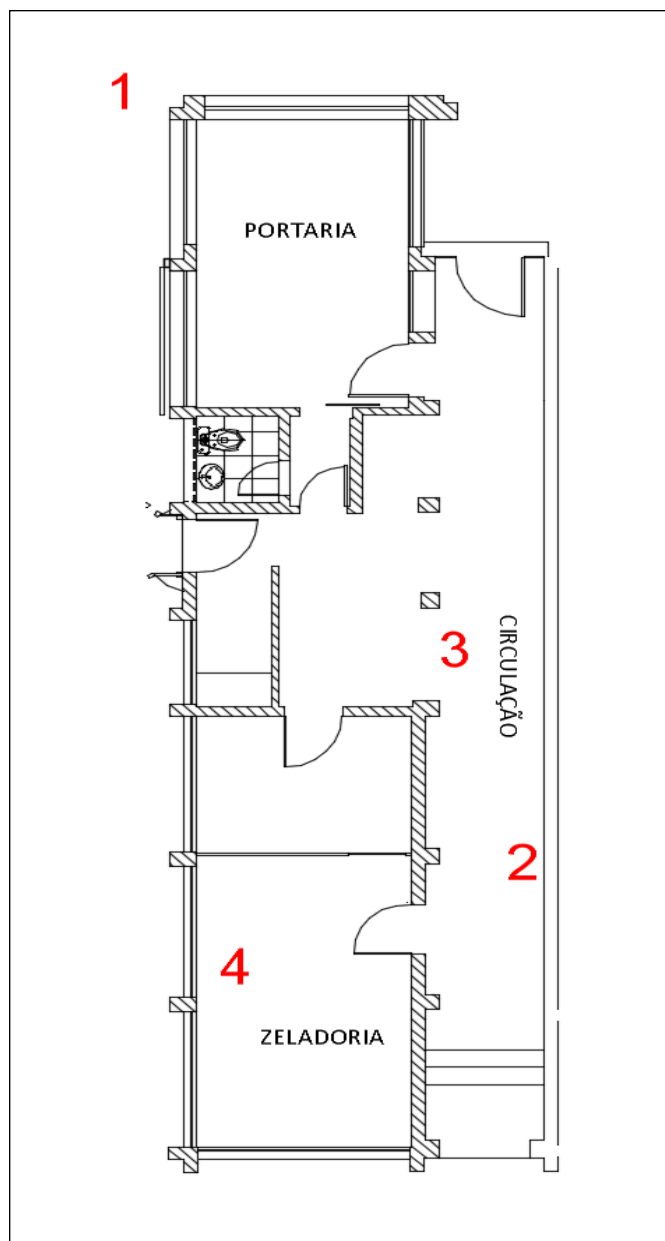
Croqui esquemático da localização das anomalias e falhas

O.P.	LOCAL	FOTO	IMAGEM	DESCRIÇÃO	INTERVENÇÃO
1	Fachada Lateral esquerda	Ponto 1 (7110)	 	Revestimento cerâmico faltando  DIAGNÓSTICO Falha de execução	Restaurar o revestimento com uso de argamassa colante tipo III com rejuntamento industrializado para área externa  Área = 0,2 m²
2	Telhado	(7118)	 	Instalação de infra estrutura de dados fora de conformidade técnica  DIAGNÓSTICO Falha de manutenção	Instalar eletrodutos adequados para passagem dos cabos e rede, revisar a fixação das caixas de passagem, inclusive tampas.  Comprimento de eletrodutos = 12 metros  Tampa de caixas = 3 unidades
3	ZELCA	Ponto 4 (Foto 7115)	 	Revestimento deteriorado  DIAGNÓSTICO Falha de estanqueidade de janela	Calafetar a esquadria pelo lado externo com silicone  Comprimento: 120 cm

3	Telhado	(7119)	 	Entulhos e detritos sobre o telhado e telhas trincadas e quebradas  DIAGNÓSTICO Falha de manutenção	Remover os entulhos e detritos, descartando-os. Substituir as telhas danificadas
4	Corredor central	Ponto 2 (7266)	 	Piso de PVC danificado  DIAGNÓSTICO Ação externa	Substituir as peças deterioradas/danificadas com demarcação da área de intervenção com disco de corte elétrico, remoção das partes deterioradas e assentamento de novas peças.  Área estimada = 1m <sup>2</sup>
5	Corredor interno	Ponto 3 (7113)	 	Fissura em encontro de pilar com alvenaria  DIAGNÓSTICO Movimentação natural da edificação	Raspar o acabamento em faixa de 20cm ao longo da fissura, instalar tela de poliéster de malha 1mm x 1mm, emassar com mass corrida PVA e dar acabamento com tinta acrílica com consumo de 200 gr/m <sup>2</sup> .  Comprimento = 3 metros

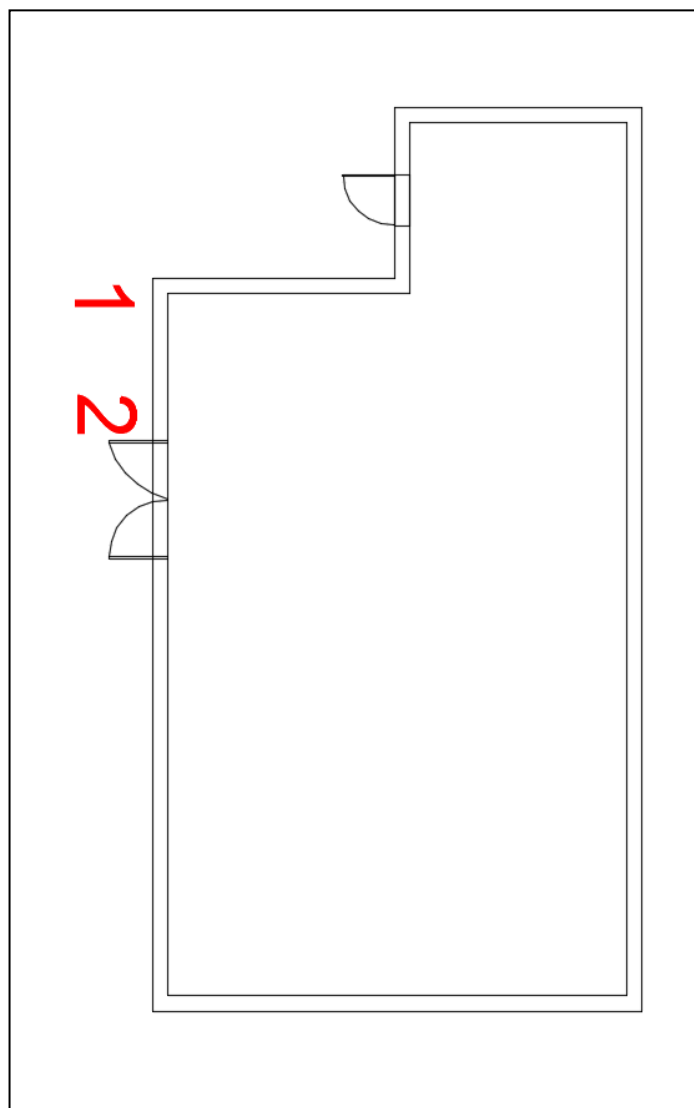
Croqui esquemático da localização das anomalias e falhas

O.P.	LOCAL	FOTO	IMAGEM	DESCRIÇÃO	INTERVENÇÃO
1	Fachada	Ponto 1 Fachada frontal (7290)	 	Abraçadeira de fixação da tubulação de descida do SPDA solta  DIAGNÓSTICO Falha de manutenção	Fixar a abraçadeira da tubulação de descida do SPDA com bucha plástica nº. 8  Quantidade = 1 unidade
2	Fachada	Ponto 2 Fachada frontal (7293)	 	Fissuras de movimentação térmica  DIAGNÓSTICO Movimentação natural da edificação	Promover limpeza do interior da fissura com jato de ar comprimido e calafetar com silicone.  Comprimento = 150 cm

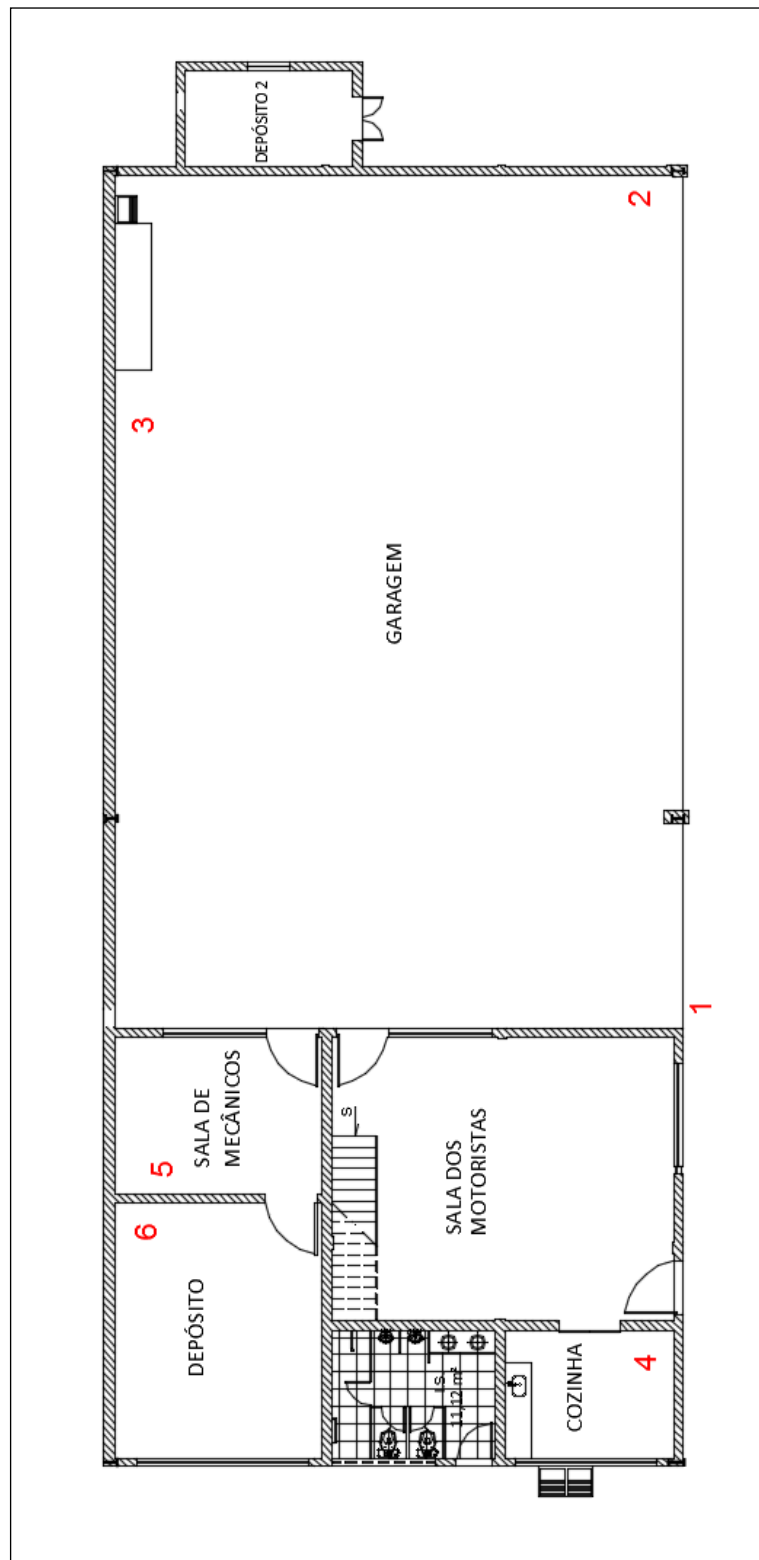
Croqui esquemático da localização das anomalias e falhas

O.P.	LOCAL	FOTO	IMAGEM	DESCRIÇÃO	INTERVENÇÃO
1	Sala dos motoristas	Ponto 1 (7276)	 	Instalação de infra estrutura de dados fora de conformidade técnica  DIAGNÓSTICO Falha de manutenção	Instalar eletrodutos adequados para passagem dos cabos e rede, revisar a fixação das caixas de passagem, inclusive tampas.
4	Entrada	Ponto 2 (7275)	 	Instalação elétrica fora de conformidade técnica  DIAGNÓSTICO Falha de manutenção	Instalar tampa na caixa de passagem  Quantidade: 1 unidade
2	Telhado	Ponto 3 (7279)	 	Telhas furadas  DIAGNÓSTICO Ação externa	Tamponar furos com mastique veda telha e em trincas aplicar de manta asfáltica aluminizada de 3mm com acabamento de pintura acrílica na cor branca.

4	Cozinha	Ponto 4 (7281)	 	Fissura inclinada em alvenaria de vedação.  <b>DIAGNÓSTICO</b> Movimentação natural da edificação	Promover limpeza do interior da fissura com jato de ar comprimido e calafetar com silicone.  Comprimento = 300cm
4	Sala de mecânicos	Ponto 5 (7283) (7284)	 	Fissura inclinada em alvenaria de vedação.  <b>DIAGNÓSTICO</b> Movimentação natural da edificação	Promover limpeza do interior da fissura com jato de ar comprimido e calafetar com silicone.  Comprimento = 300cm
4	Depósito	Ponto 6 (7286)	 	Fissura inclinada em alvenaria de vedação.  <b>DIAGNÓSTICO</b> Movimentação natural da edificação	Promover abertura da fissura com espessura de 1 cm e profundidade de 2 cm, a limpeza do interior da fissura e calafetar com argamassa expansiva, tipo groute  Comprimento = 350 cm

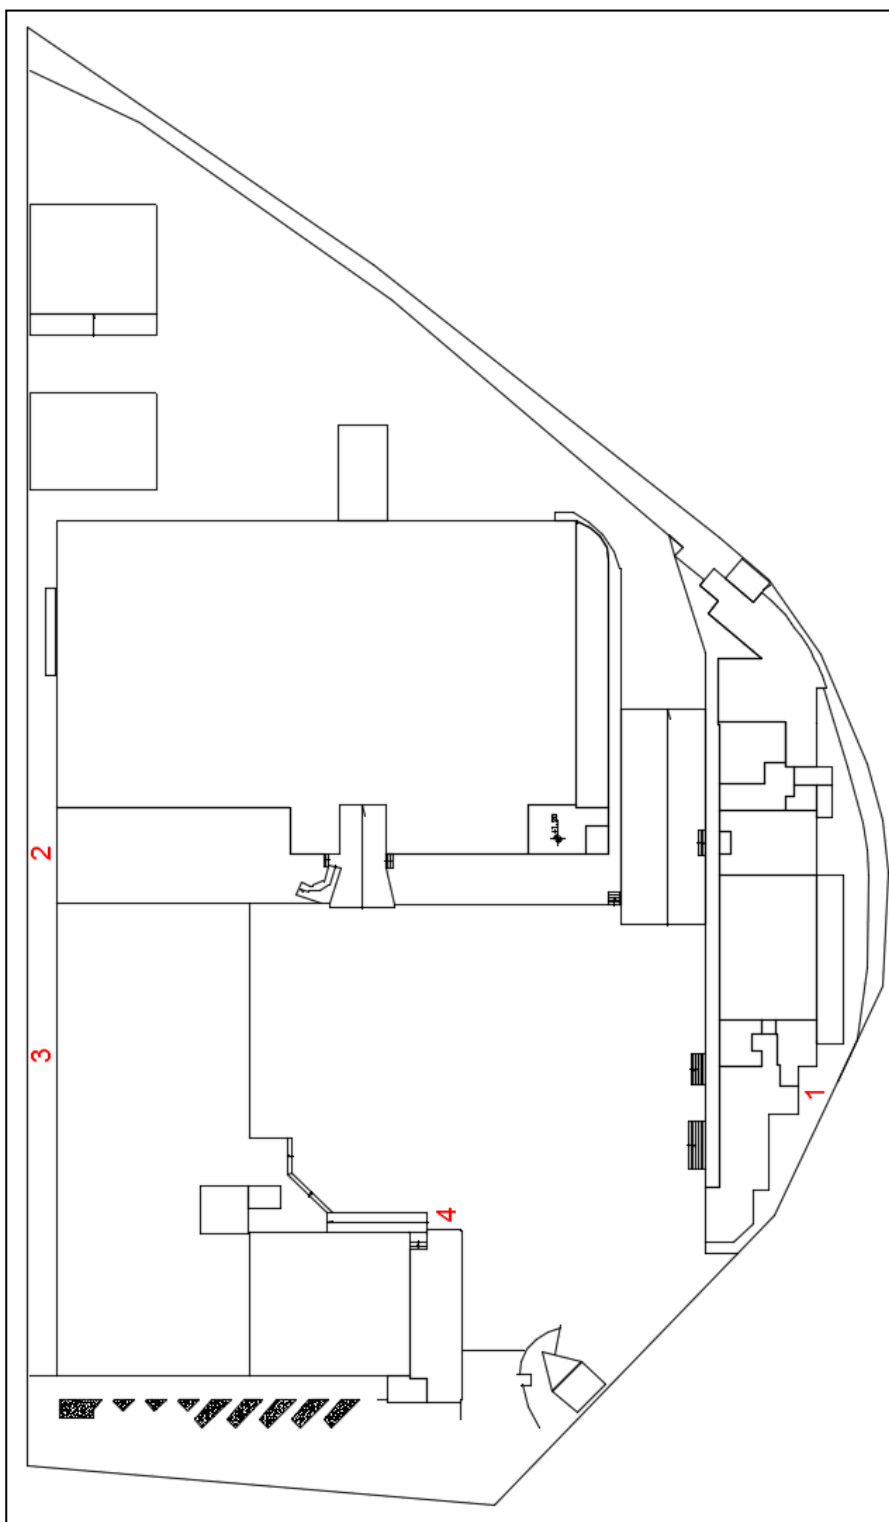
Croqui esquemático da localização das anomalias e falhas

O.P.	LOCAL	LOCAL	IMAGEM	DESCRIÇÃO	INTERVENÇÃO
1	Centro de Treinamento Muro lateral	Ponto 1 7155	 	Instalação elétrica fora de conformidade com a norma técnica NBR 5410  DIAGNÓSTICO Falha de execução	Substituir os eletrodutos corrugados por eletrodutos rígidos com fixação a cada metro por abraçadeiras metálicas tipo copo com utilização de buchas plásticas nº. 8  Comprimento = 30 metros
2	Corredor Externo (Gráfica)	Ponto 2 7398
