TRE-MG

EDIFÍCIO SEDE

Detalhamento de novo balcão para hall de entrada

SGS - COORD. DE MANUTENÇÃO E OBRAS  
SEÇÃO DE PROJETOS

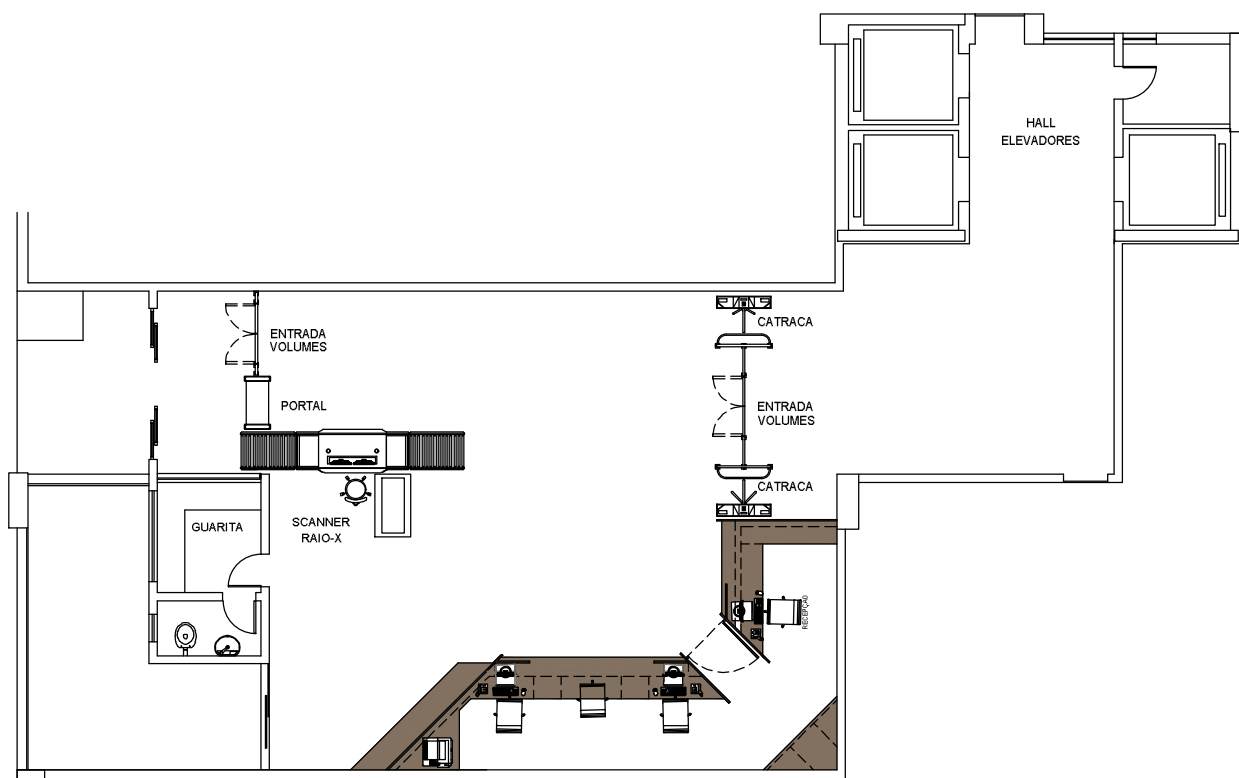
HALL - LAYOUT  
ESCALA 1:50

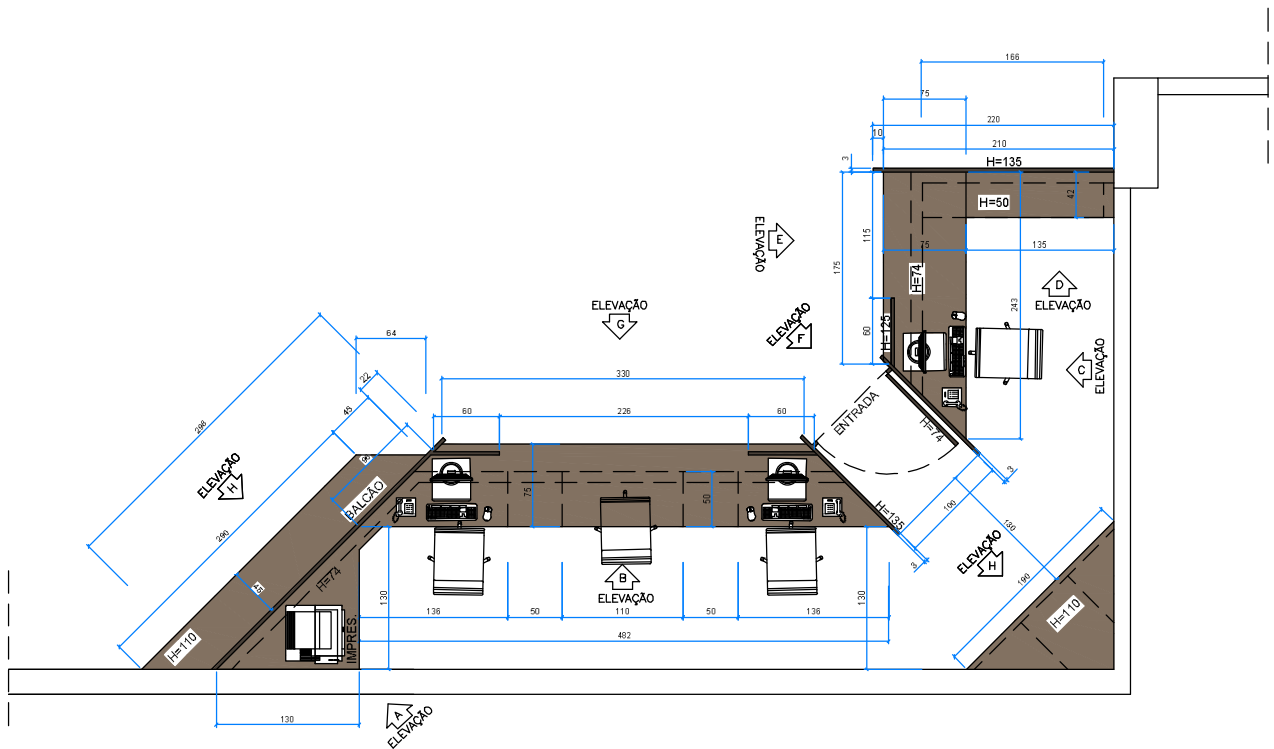
BALCÃO ATENDIMENTO – DETALHAMENTO – PLANTA  
ESCALA 1:25

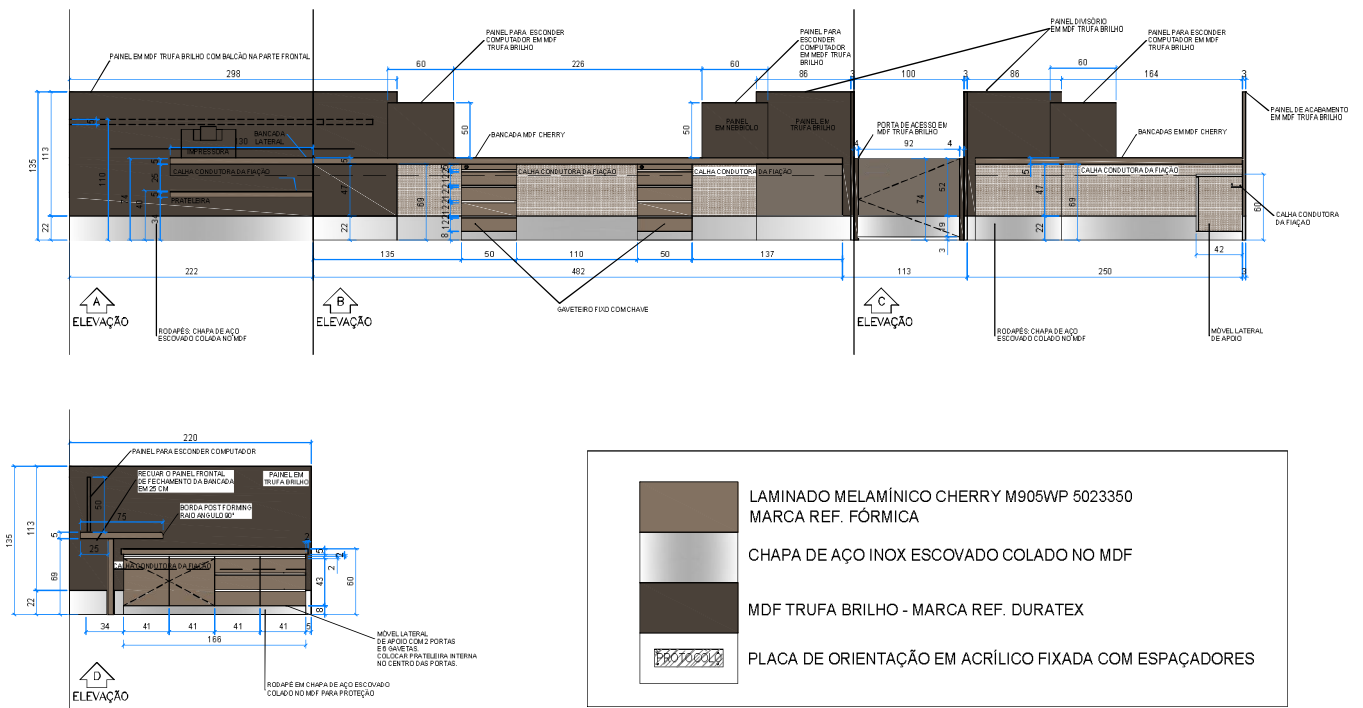
# **BALCÃO ATENDIMENTO – DETALHAMENTOS** **ESCALA 1:25**

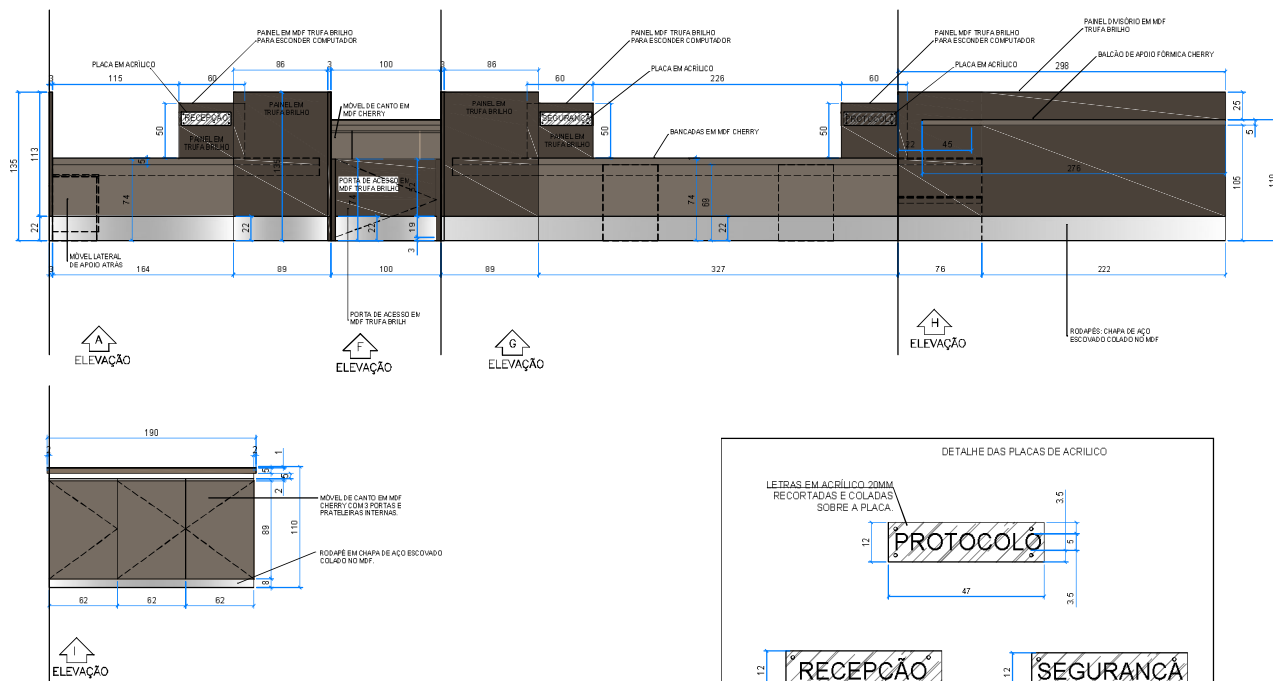
# **BALCÃO ATENDIMENTO – DETALHAMENTOS** **ESCALA 1:25**

LAMINADO MELAMINICO CHERRY M905WP 5023350  
 MARCA REF. FORMICA  
 CHAPA DE AÇO INOX ESCOVADO COLADO NO MDF  
 MDF TRUFA BRILHO - MARCA REF DURATEX  
 PLACA DE ORIENTAÇÃO EM ACRILICO FIXADA COM ESPAÇADORES
